## Evaluasi Kegagalan Material pada *Wheel Bogie-Bucket Wheel Excavator* (BWE) Berdasarkan Analisis Deformasi Struktural

Hasil dan pembahasan yaitu komponen *Wheel Bogie* pada *Bucket Wheel Excavator* (BWE) yang berada di workshop Satuan Kerja Rekayasa Engineering dan Manufaktur (REM) PT Bukit Asam menggunakan material ASTM A387 Grade 11 sebagai bahan utama, karena kemampuan menahan beban konstan, serta menopang beban bogie dan poros (shaft). Material ini juga melalui proses forging untuk meningkatkan ketahanan pada area yang menerima beban tinggi. Proses tersebut menyebabkan penurunan kadar karbon pada lapisan permukaan luar, sehingga material menjadi lebih ulet dan mampu menahan deformasi.

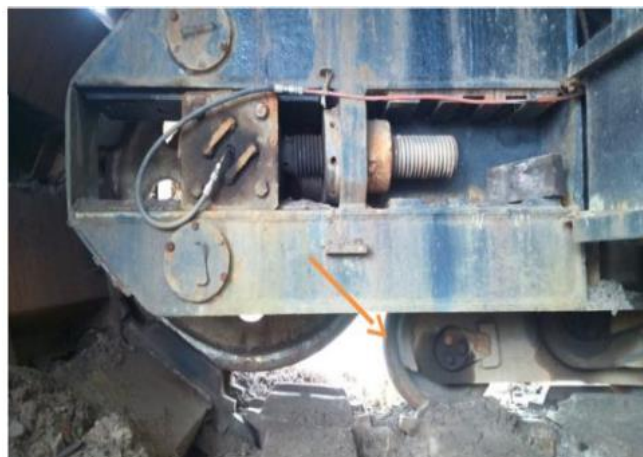
Gambar 1. *Wheel Bogie*-*Bucket Wheel Excavator* (BWE)

Komponen yang menjadi obyek penelitian yaitu komponen *Wheel Bogie*. Komponen *Wheel Bogie* merupakan pasangan dari *cam drive* yang keduanya dapat berputar secara bersamaan. Pada *Bucket Wheel Excavator* (BWE), penggunaan roda berbentuk *Wheel Bogie* dipilih karena desainnya yang fleksibel dan memiliki keseimbangan yang baik. Untuk mencegah kegagalan mekanis akibat perbedaan sifat mekanik antara *cam drive* dan *Wheel Bogie*, material serta sifat mekanik *Wheel Bogie* dibuat serupa dengan *cam drive*. Hal ini memastikan keselarasan performa dan keandalan komponen selama operasi alat berat tersebut. Komponen *Wheel Bogie* dapat ditunjukkan pada gambar yaitu sebagai berikut,

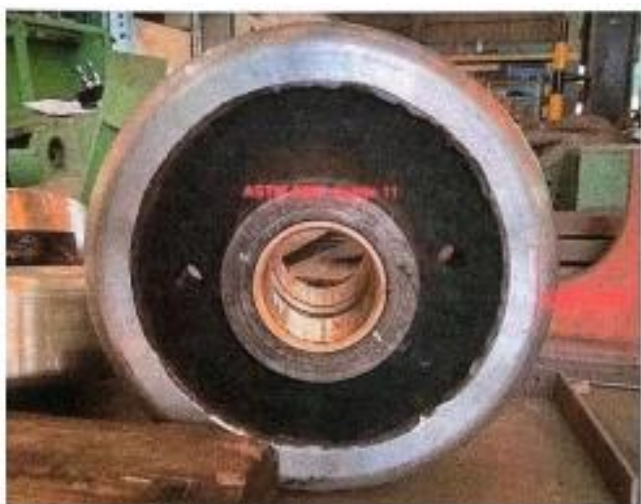
**Gambar 2.** *Wheel Bogie*-*Bucket Wheel Excavator* (BWE)

Komponen *Wheel Bogie* mengalami keausan akibat gesekan terus-menerus antara permukaan logam dan partikel keras, yang secara visual tampak sebagai hilangnya material pada penampang. Dalam penerapannya pada *Bucket Wheel Excavator* (BWE), dibutuhkan material dengan kekerasan dan ketahanan aus tinggi agar mampu bekerja optimal di lapangan. Unsur paduan seperti Mn dan Cr meningkatkan kekerasan dan wear resistance, sedangkan Mo, Ni, dan Si turut memperkuat daya tahan material terhadap deformasi dan kerusakan permukaan.
